信濃川大河津分水旧可動堰の基礎構造と空洞発生原因の調査

信濃川大河津分水旧可動堰の基礎構造 と空洞発生原因の調査

信濃川大河津分水旧可動堰の撤去に伴い、基礎構造の調査と基礎と地盤間の空洞発生の原因調査を実施した。ボーリング調査より、基礎の木杭や止水鋼矢板は地盤状況を把握した施工が実施されたことを確認した。また木杭は、現地載荷試験より施工後80年を経過しても健全で、設計荷重を満足することを示した。更に旧可動堰基礎および床固に分布する空洞状況の調査から、空洞は杭支持または矢板工を実施した箇所が発達することを明らかにした。旧可動堰の周辺構造物は1964年(昭和39年)新潟地震等で液状化被害を受けたことから、不撓乱試料の繰返し非排水三軸試験により基礎地盤の液状化の可能性を検討するとともに、旧可動堰に対する振動台模型試験を用いた検討により、基礎と地盤間の空洞発生機構を示した。

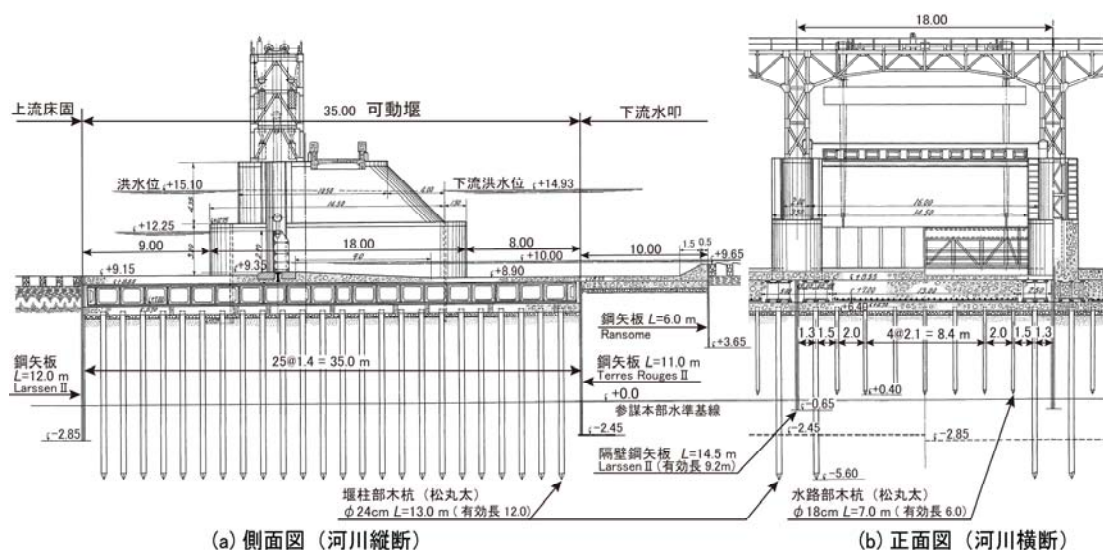
図-2 旧可動堰基礎構造断面⁶⁾

旧可動堰の基礎構造を図-2に示す。堰柱と堰柱間の低水路部の基礎コンクリート版は、河川の縦断方向の長さ35 m、厚さ2.5～2.8 mである。基礎杭は松丸太が用いられ、低水路部は長さ7 m（有効根入れ6 m）末口18 cmで、間隔2.0～2.1 mの格子状に設置され、堰柱部は長さ13 m（有効根入れ12 m）末口24 cmで、河川縦断方向に1.4 m間隔、横断方向には2.6 m間隔の2列で配置されている。また、基礎版の上流端に長さ12 m、下流端に11 mの止水鋼矢板を打ち込み、各堰柱基礎中央には河川縦断に沿って隔壁鋼矢板が設置され、上下流の止水鋼矢板と接続している。

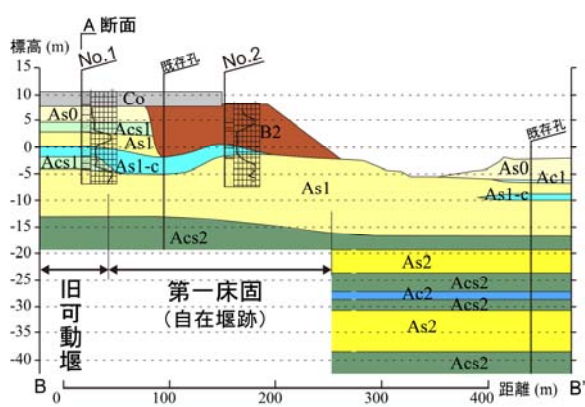
図-5 旧可動堰基礎地盤の推定地質断面（河川縦断）

堰下流の第一床固から採取したNo.2～No.4の調査孔のコアには玉石やコンクリート片等が含まれていた。自在堰を取り壊して洗掘部を埋戻した部分と考えられるが、この埋土層（B2）の推定断面から、陥没時の洗掘が標高0 m付近まで及んだことが伺える。この洗掘は上流部にもある程度及んでいた可能性も想定されるが、旧可動堰まで達していたかどうかは不明である。

第一床固の陥没箇所は自在堰跡の中央下流部であり、図-5の地盤断面からわかるように、自在堰陥没時の洗掘領域を埋め戻した地盤に該当している。

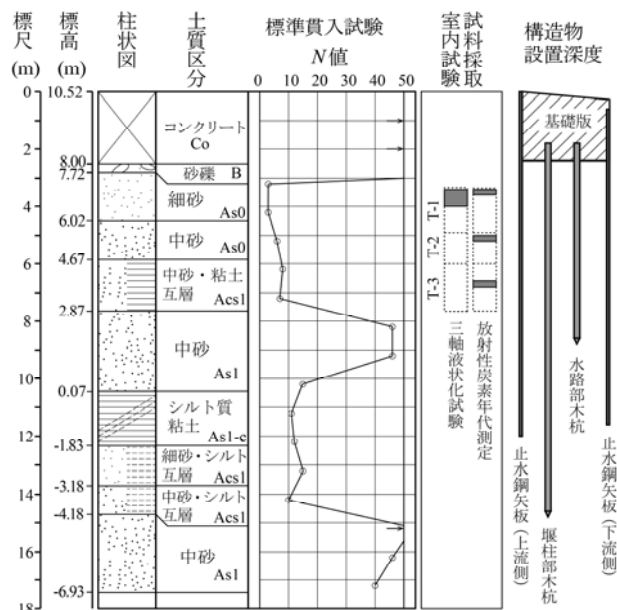
図-6 旧可動堰基礎地盤の土質柱状図（2012年度No.1調査孔）

図-6、図-7から、水路部の杭は硬い中砂層（As1）のうちの浅い方に先端の根入れがあり、堰柱部の長い木杭は深部の中砂層（As1）を支持層としていることがわかる。下流側の矢板は上流より1 m短い、天端高が低いために上下流側のいずれも根入れ深さはほぼ同程度であり、いずれも先端は粘性土層（As1-c）に貫入していることが確認できる。信濃川補修工事概要³⁾に浸透抑制メカニズムに関する記述は無いが、「長夫々12米及び11米の鋼矢板を河底まで打込みて之を締切り、その尖端を夫々標高-2.85米及び-2.45米に達せしめて絶対に地下透水なからしめんことを期し」と記して矢板の役割をうたっている。この先端部の粘土層を回り込んで浸透する際に大きな水頭損失が生じ、基礎版直下の砂層に沿った動水勾配が小さくなるために浸透水が抑制されると考えたことが推測される。

一方、旧可動堰水路部のNo.1調査孔近傍でサンプリングした砂試料中に、腐食のあまり進んでいない植物片が多く含まれていた。加速器質量分析法による放射性炭素年代測定によって基礎地盤の堆積時期推定を試みた。図-6中の採取箇所の3試料の測定結果を表-1に示す。細砂層（As0：T-1）内の植物片は、1950年（昭和25年）を基準に110年遡る江戸末期の1840年頃のものとなり、比

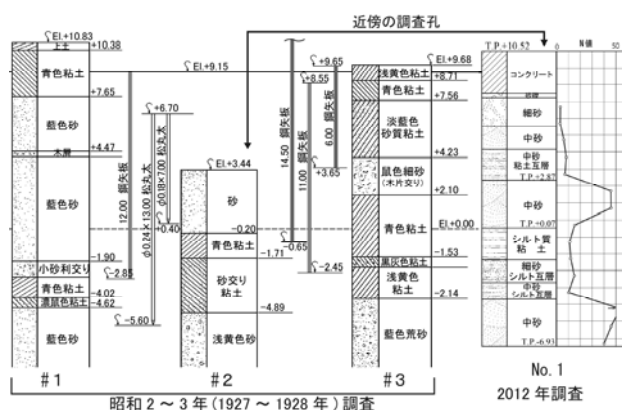
図-7 旧可動堰建設前の地盤調査結果（信濃川大河津資料館収蔵資料¹⁰⁾に加筆）

層構成と当時の設計を比較するため、旧可動堰の基礎杭と矢板の設置深を図-6に併記して示す。また、旧可動堰建設前の1927年～1928年に堰の測線上（#1～#3地点）で地盤調査が行われているので、当時の図面¹¹⁾からその柱状図と杭・矢板設置深を抜き出してトレースし、2012年度No.1調査孔のデータを併記して図-7に示す。堰中央部近傍の新旧の柱状図は層構成がほぼ同じであり、当時の調査で適切な土質判別がなされていたことを確認できた。

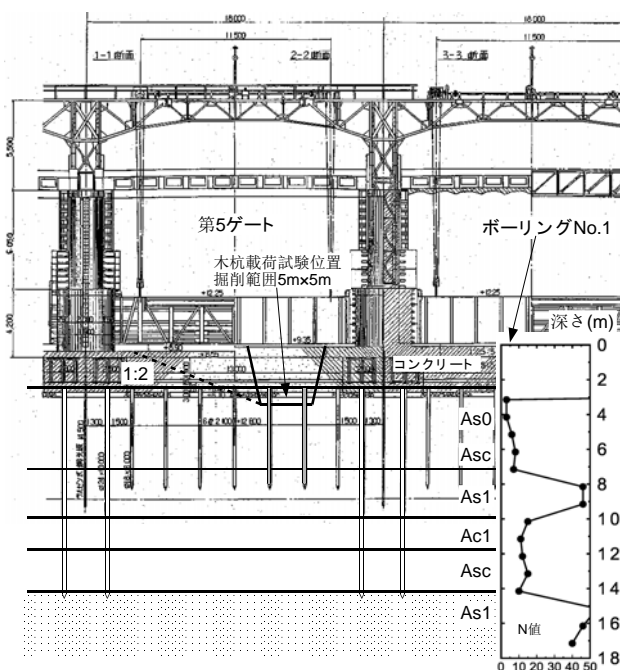
図-15 旧可動堰の横断面の木杭配置と試験位置^{2), 3)}

確認された木杭の配列は、当時の設計図面では水叩きコンクリート下の木杭は2.0 m×2.1 mの格子配置であったが、実測でも1.89～2.1 mの格子配置であることが確認され、杭径も頭部でφ200～220 mmで、記録²⁾にある末口

(先端径) 18 cm相当の木杭であることが確認された。

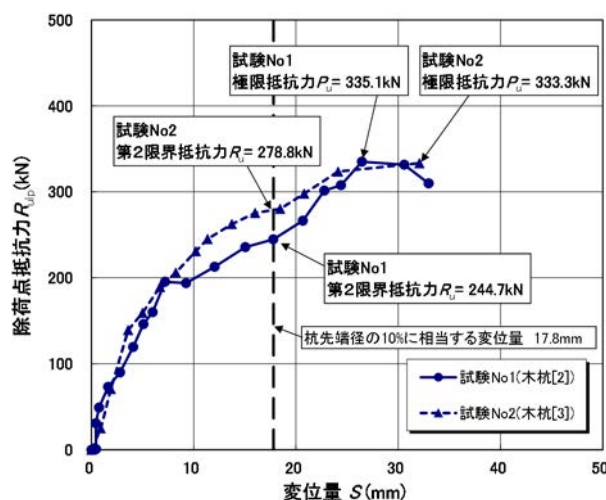
図-16 除荷点抵抗力 R_{up} と変位量 S の関係と限界抵抗力

設計値が不明であったため、反力を必要としない急速載荷試験を実施し、周面摩擦を含む杭の鉛直支持力を測定した。試験方法は、地盤工学会基準「JGS 1815-2002 杭の急速載荷試験方法」に準じており、載荷は試験荷重が想定できないため、重錘の落下高さを序々に上げていく多サイクル方式で実施した。

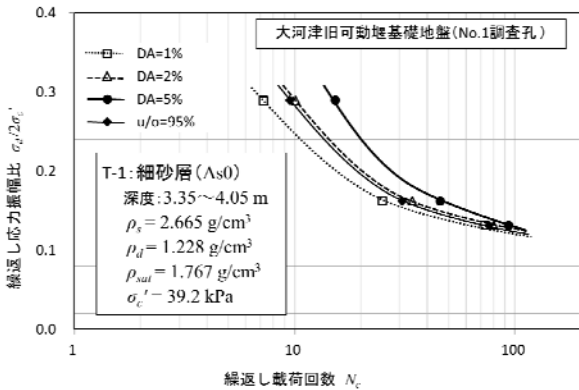
図-20 繰返し非排水三軸試験結果

繰返し非排水三軸試験は地盤工学会基準（JGS 0541-2009）に準拠し、供試体寸法は直径50 mm、高さ100 mmで、0.1 Hzの正弦波で载荷した。なお、現地地盤の有効上載圧は、杭で支持されていたことを考慮すると20 kPa未満となるが、これを圧密応力 σ'_c とする試験が困難であったため、 $\sigma'_c=39.2$ kPaに設定した。これは、水路部基礎コンクリートの全重量を含めた鉛直有効応力に近い値である。繰返し非排水三軸試験の結果を図-20に示す。軸ひずみ両振幅（DA）が5%に至る繰返し回数20回の応力振幅比で定義した液状化強度は、 $R_L=0.24$ となった。

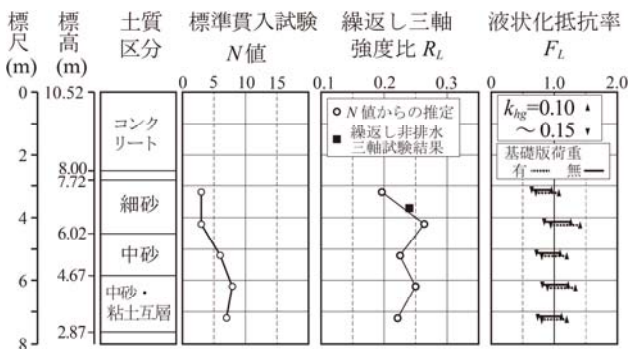
図-21 N値による液状化判定と繰返し非排水三軸試験の比較

標準貫入試験のN値による液状化判定は、道路橋示方書²⁰⁾に基づき、砂質土が主体の深度7.5 mまで実施した。このボーリング孔でも基礎下の空洞が確認できたので、補正N値は基礎版の重量を除いた有効上載圧で算定した。図-21に示すように、細砂層（P1-3、P1-4）のN値から求めた液状化強度である繰返し三軸強度比²⁰⁾はそれぞれ $R_L=0.20$ 、 0.26 となり、繰返し非排水三軸試験から求めた液状化強度はそのほぼ中間値となった。

1964年新潟地震時における当該地の加速度記録は無いが、新潟市の記録¹²⁾を勘案し、水平震度を $k_h=0.10\sim0.15$ の範囲に設定して液状化抵抗率 F_L を計算した。地震前の基礎版接地状態が不明のため、地震時せん断応力比 L は基礎版の全荷重を上載圧に入れた場合と含めない場合でそれぞれ計算した結果を図-21に示す。表層に近い細砂層は特に F_L が小さいが、全体として基礎版の接地条件に関わらず、水平震度0.15では液状化する判定となった。基礎の木杭の効果を含めない場合、加速度がある程度大きければ液状化が発生した可能性が示された。

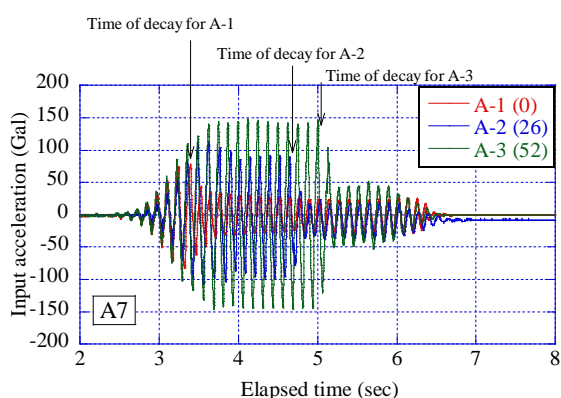
図-24 堰柱の応答加速度の時刻歴

図-24に、最も応答加速度倍率に差異が見られた入力加速度150 Galにおける堰柱における応答加速度(A7)の経時変化を示す。同図より、加振初期では各ケースにおける応答加速度に大きな差異は認められないが、3.3秒を過ぎたあたりよりCase A-1(杭無し)において応答

加速度の減衰が見られる。Case A-2（26本）とA-3（52本）では、3.7秒付近まではほぼ同等の応答加速度を示しているが、徐々に差異が発生する様子がみられ、4.7秒付近でCase A-2において応答加速度の減衰が見られる。Case A-3に至っては、5.1秒を越えたあたりで応答加速度が減衰する様子が見られる。

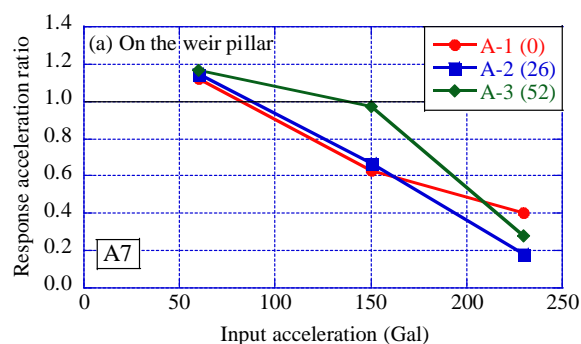
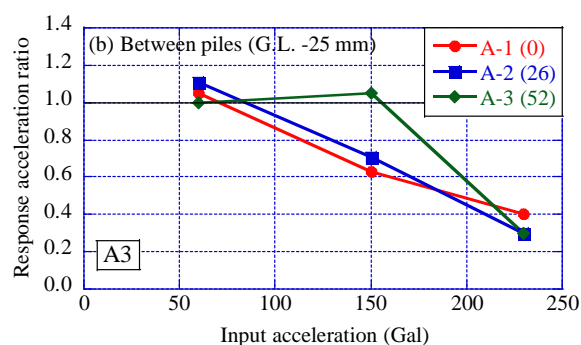
図-26 入力加速度と応答加速度倍率の関係

図-26にCase A-1～3の堰柱上および深度2.5 cmの杭間地盤における最大応答加速度倍率と入力地震動の関係を示す。ここで、最大応答加速度倍率は入力加速度(A1)に対する堰柱の応答加速度(A7)の比の最大値とする。同図より、60 Galの入力地震動では過剰間隙水圧の上昇が発生しなかったことから、応答加速度倍率はCase A-1～3でほとんど差異が見られない。次に、入力加速度が150 Galの場合には、深度2.5 cmの杭間地盤では杭本数52本のCase A-3を除き応答加速度倍率が1.0を下回っており、過剰間隙水圧の上昇による応答加速度の減衰が確認できる。ゆえに、杭本数の違いが液状化発生の抑制効果に影響を与えることが確認できる。さらに、入力加速度を230 Galまで増大させた場合には、杭の本数によらず応答加速度の減衰が見られ、加振後に地下水が地表面に浸出した様子から、いずれのケースにおいても液状化が発生したことが推察される。以上より、杭の存在による液状化抑制効果は、入力地震動の大きさに依存することが示された。

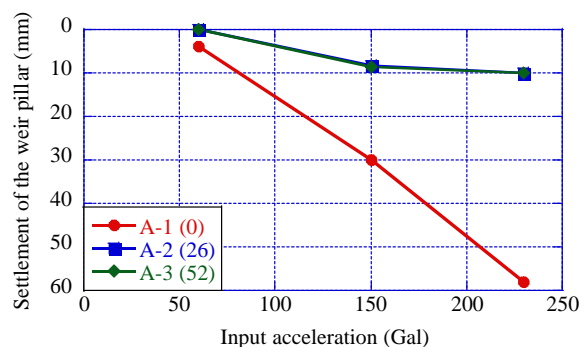
図-27 入力加速度と堰柱沈下量の関係

次に、図-27にCase A-1～3における地震力の大きさとそれに伴う最終沈下量の関係を示す。杭の無いCase A-1では、地震動が大きくなるほど沈下量は増大するが、杭のあるCase A-2, 3では杭の本数に関わらず、初期の土被り厚さ分（10 mm）が沈下した後は地震動が大きくなってもそれ以上沈下が進行することはなかった。よって、先端支持力を失わなければ杭の存在が液状化地盤上の構造物の沈下量を抑制する効果があることは明らかである。

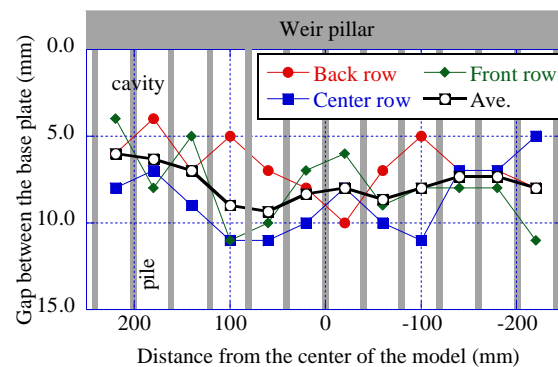
図-28 加振終了後に計測した堰柱直下地盤の沈下量分布

最後に、Case A-3における入力加速度230 Galの実験後に計測した杭間の最終沈下量を前列、中央列、後列の3列に分けて図-28に示す。同図より、堰の沈下量がほとんど生じないCase A-3であっても、ややばらつきはある

このことから、実事例のように十分な先端支持力を有する杭に支持された堰柱基礎では、地震動が小さい場合に杭による過剰間隙水圧の上昇の抑制効果が認められるものの、地震動が大きい場合には揺すり込み沈下や液状

化による杭間地盤の沈下が発生し、堰直下の空洞発生を誘発することを示した。当該地域の近傍に位置する分水駅付近で観測された過去の地震の最大加速度^{25), 26)}は、2004年新潟県中越地震で169.7 Gal, 2007年新潟県中越沖
